昭和36年伊予各
大水害の気象

奥田 穰

昭和36年6月に伊那谷を襲った未曾有の大水害は、梅雨前線の豪雨がもたらしたもので、後に「36災」の名で呼ばれることになった。

今年(1991)はその30周年にあたる。江戸時代の正徳5年(1715)ひつじ満水を、人々が大災害として語り伝え多くの教訓を残したことに倣い、36災害を後世に語り伝えたいと考えるものである。この災害を契機として改良された河川改修や、河川工法の歴史については稿を改めて収録するが、36災の気象条件と、災害の立地について災害直後の調査をもとに編集した。

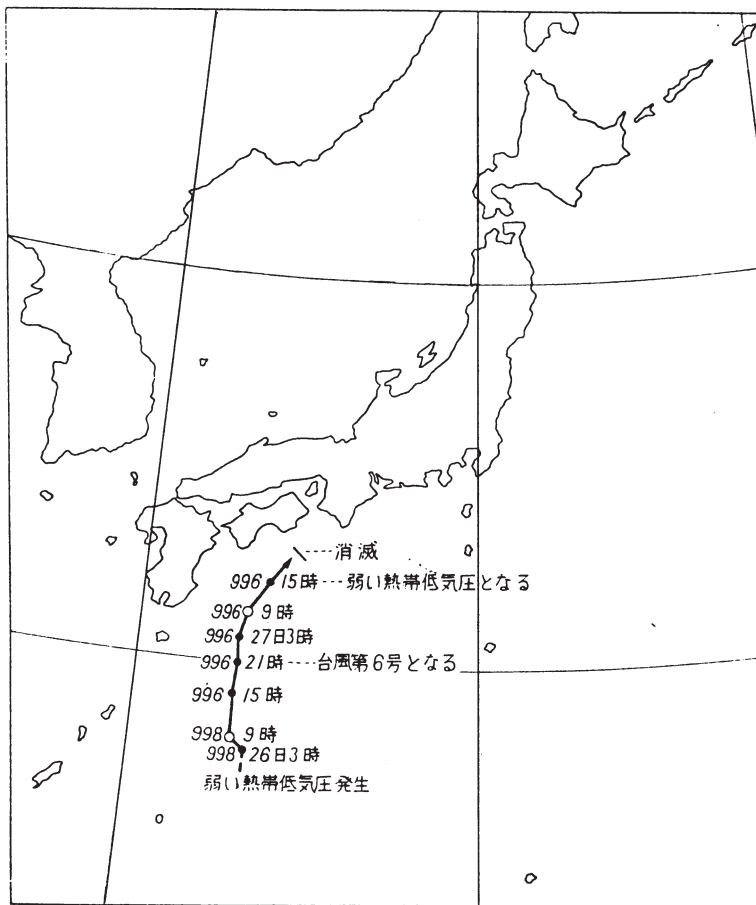
図-3 台風第6号経路図
(全国防災協会編『わが国の災害史』より)

本邦南方洋上にある熱帯低気圧の1個は26日北上、21時には台風第6号となるが、27日15時過ぎには弱い熱帯低気圧となり、梅雨前線上に吸収されてしまう(図-3)。この図には、26日03時に弱い熱帯低気圧が発生したとあるが、筆者は、この熱帯低気圧は南方にあった熱帯低気圧の1個が北上して来たものと考えた方がよいと考える。

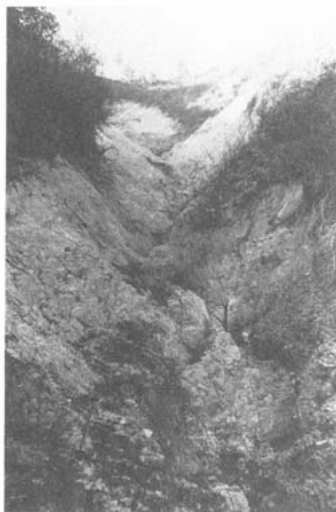
写真Ⅱ-10

36災害で大きな災害を受けた飯田市の西側には崩れやすい花崗岩の山地があり、普段は水もないような沢という沢から出た土石流や流木が河岸を崩し、橋脚にかかって災害を大きくした(写真Ⅱ-10)。

風越山の土石流の跡

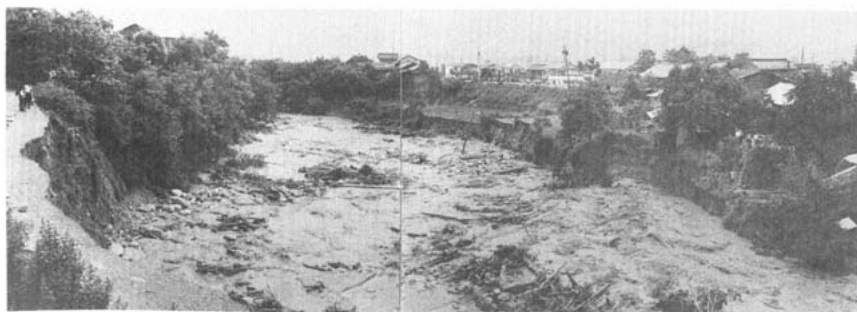
写真Ⅱ-11 野底川の氾濫

野底川も鉄砲水のために野底橋に流木がかかってダムアップし、あふれた濁流で民家が流された(写真Ⅱ-11)。下流の東中央通り・浜井町などは川があふれて多量の土砂に埋まったり、道路が大きく陥没するなどの被害があった(写真Ⅱ-12)。さらに下流の松川との合流付近で氾

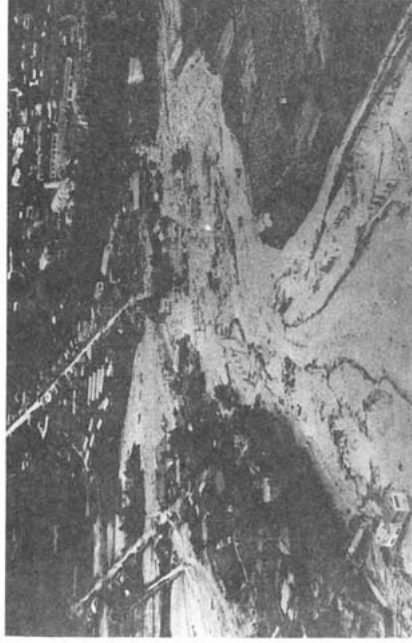
写真Ⅱ-13 飯田汚水処理場の埋没

溢し、市の汚水処理場も土砂に埋まった
(写真Ⅱ-13)。

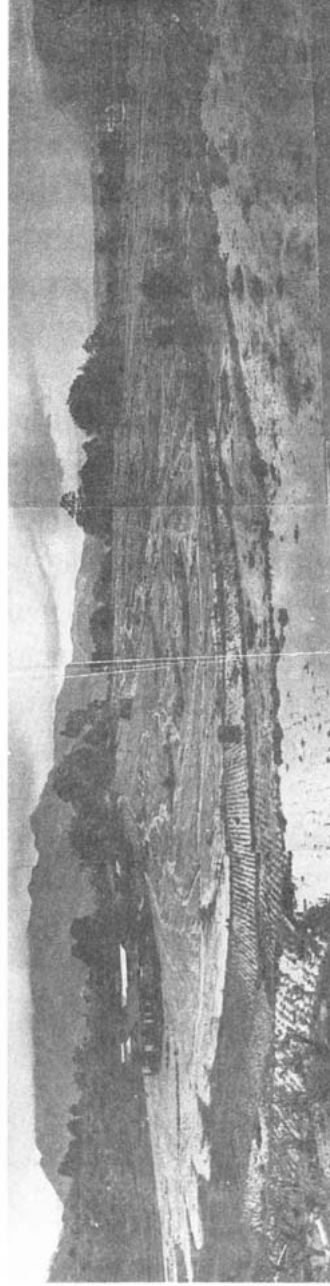
写真Ⅱ-14 伊賀良の水害（伊賀良、佐倉線から撮影 右端近くの建物は平和時計） 飯田図書館提供

市外の伊賀良地区では、笠松山の山抜けで一日のうちに扇状地ができ上がるほどの土砂流出があり、逃げ遅れた人が呑み込まれ、5名の死者がでた。伊賀良地区は過去に災害がなく、安全地帯と考えられていた土地におきた災害であった(写真Ⅱ-14)。

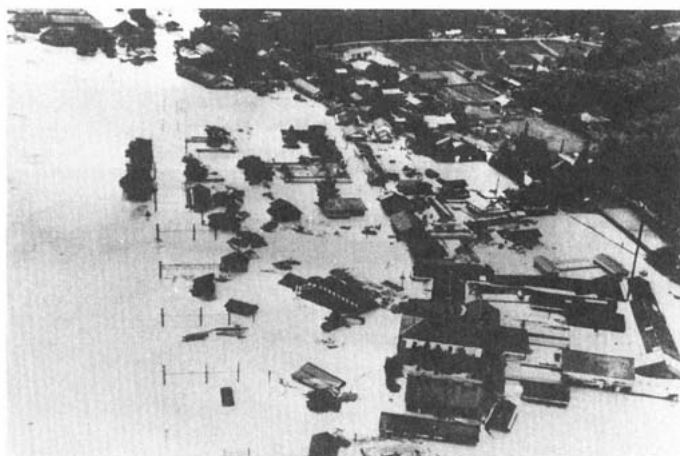
水没する川路駅前（信毎）

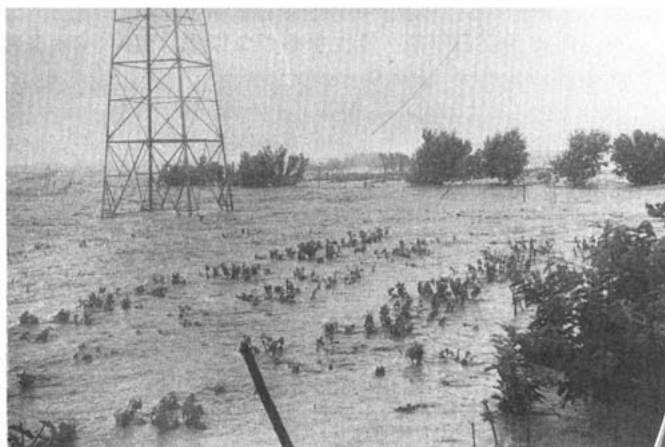
6月27日午後4時頃 桑園を浸す洪水（飯田図書館）
